Analisi dei sistemi culturali in aree soggette a rischio idrogeologico con tecniche di telerilevamento ambientale e di sensoristica *in situ*.

(a cura di E. Grobler, D. Curcio, A. Di Benedetto)

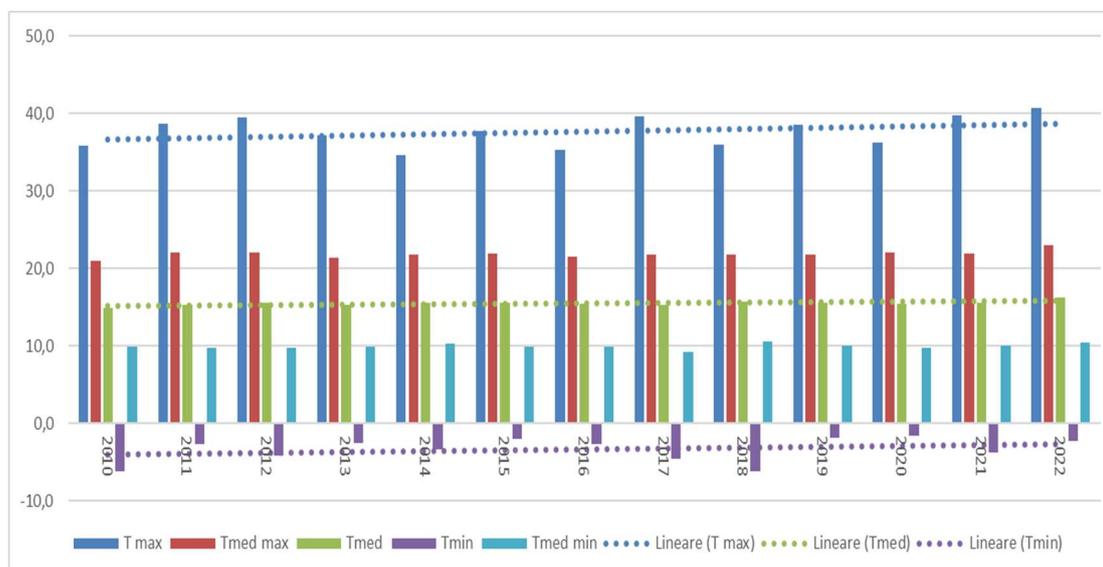
Si è partiti dal monitoraggio delle temperature. Il diagramma (figura 1) evidenzia come le temperature medie massime, massime e medie sono tendenzialmente in aumento, mentre quelle minime sono in lieve diminuzione, in concordanza con le previsioni climatiche e i dati generali della temperatura globale e con particolare riferimento all'area Mediterranea.

Figura 1: Grafico delle temperature massime (T_{max}), medie massime ($T_{med\ max}$), medie, minime e medie minime dall'anno 2010 all'anno 2023 in °Celsius

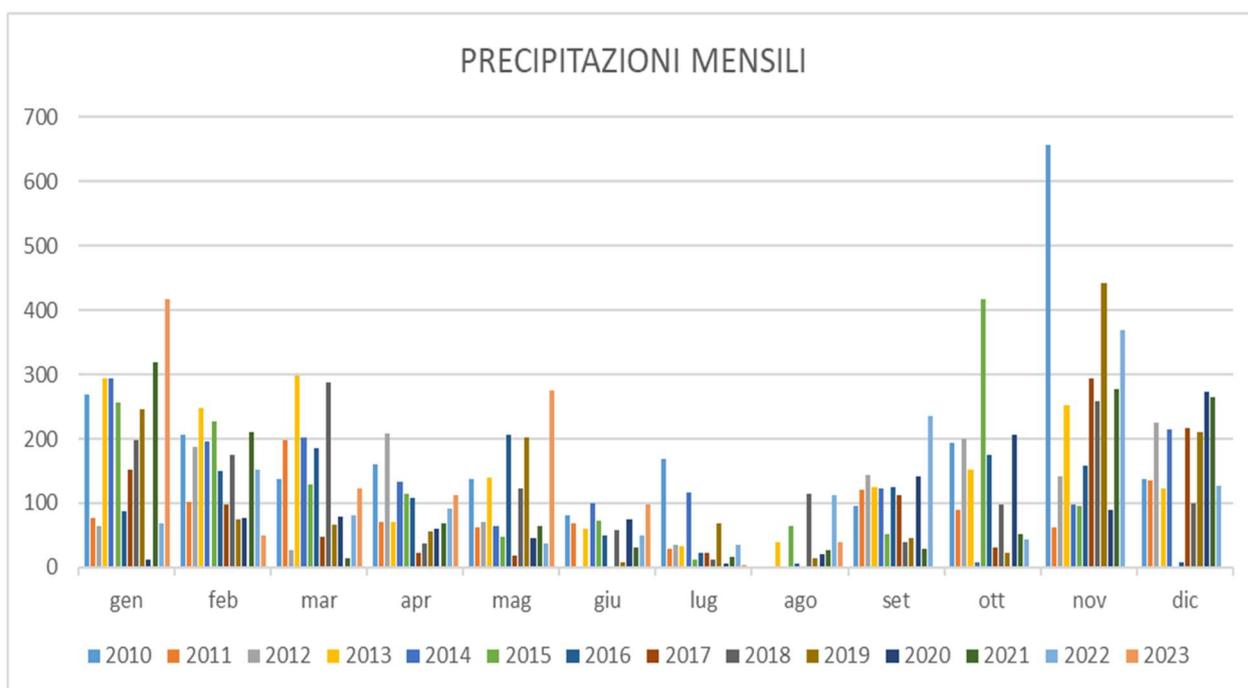
Il diagramma delle precipitazioni (Figura 2) rappresenta le precipitazioni medie mensili in millimetri dall'anno 2010 all'anno 2023. Si può notare come i mesi caratterizzati da abbondanti precipitazioni siano quelli intercorrenti tra ottobre e marzo, cioè i mesi autunnali e invernali, in cui il suolo è più soggetto a fenomeni di erosione. Altresì è possibile notare come, all'interno di questi periodi particolarmente piovosi, siano presenti dei picchi con precipitazioni particolarmente abbondanti in

Figura 2: Precipitazioni mensili dall'anno 2010 all'anno 2023 in millimetri

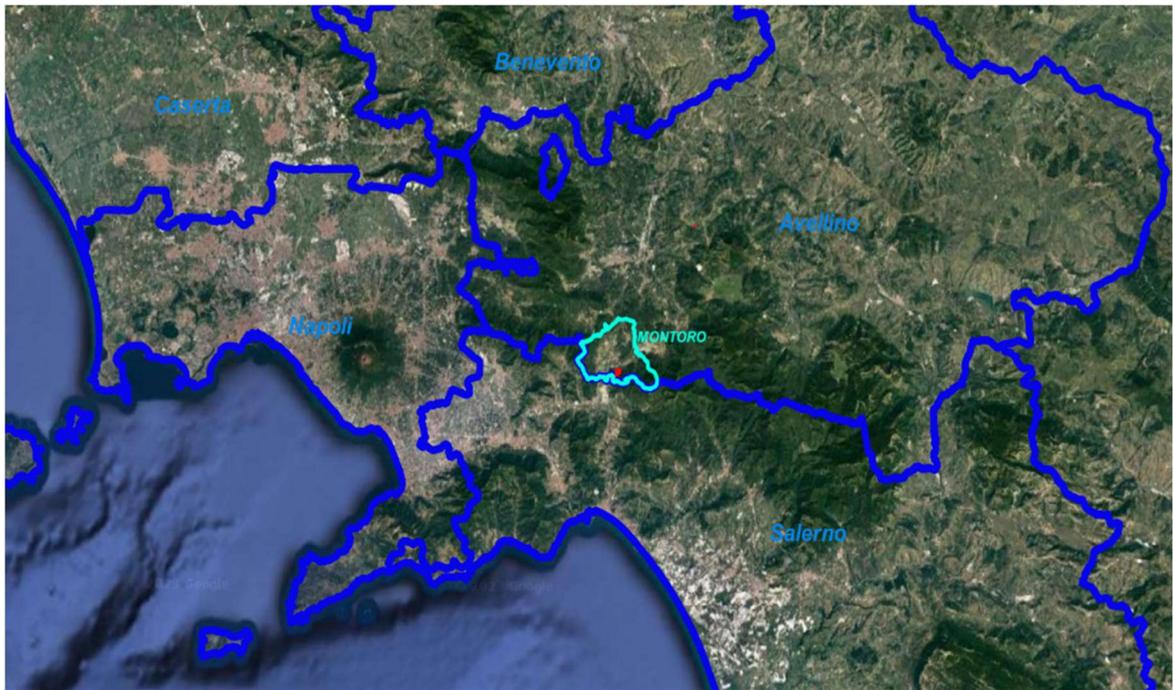
L'area modello (Figura 3), che ha una superficie di circa 20 ettari, si estende lungo il medio e basso versante occidentale dei Monti Picentini; è rappresentativa delle aree declivi del territorio in quanto è caratterizzata dalla presenza di svariate colture di interesse agrario, quali castagno, nocciolo, vite ed ortive, spesso accompagnate da allevamenti di piccole dimensioni e da interventi di sistemazioni idraulico agrarie, quali terrazzi ciglionati e lunette, realizzati nel corso dei secoli per ottimizzare la gestione dell'acqua e del suolo.

Figura 3: Area studio (Montoro, Località Misciano, Provincia di Avellino)

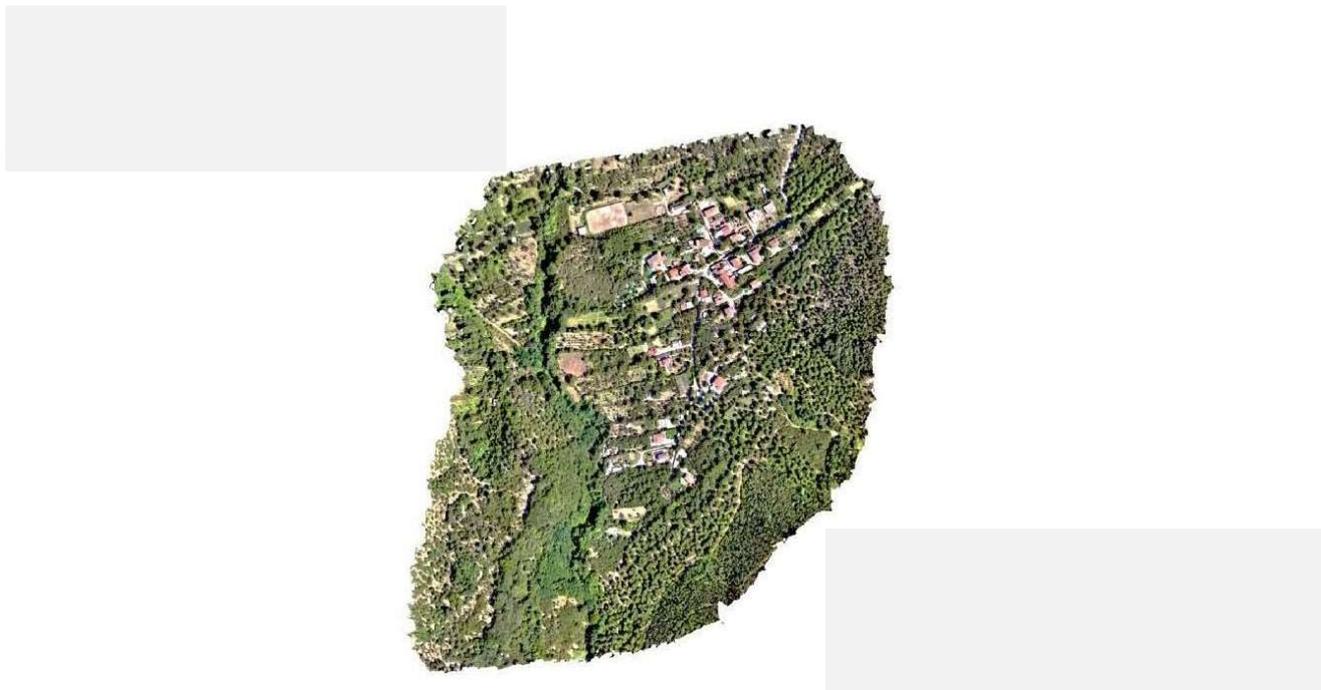
Figura 4: Ortofoto dell'area di interesse e scala 1:10.000 - agosto 2023 fornita alla risoluzione di 20 cm dal Laboratorio ReSLEHM (Remote Sensing Laboratory for Environment Hazard Monitoring - DICIV – UNISA).

Nelle figure 4 e 5 sono riportate le elaborazioni fornite dal ReSLEHM. La figura 4 è riferita alla ortofoto georiferita (foto aeree dell'area ad alta risoluzione). La figura 5 rappresenta il modello digitale delle diverse altezze della superficie e contiene anche l'informazione delle relazioni spaziali (DTM). Dal calcolo delle derivate parziali dei valori di elevazione del DTM, di primo, secondo e terzo ordine, sono stati ricavati i parametri morfometrici utili a descrivere la dinamica del pendio.

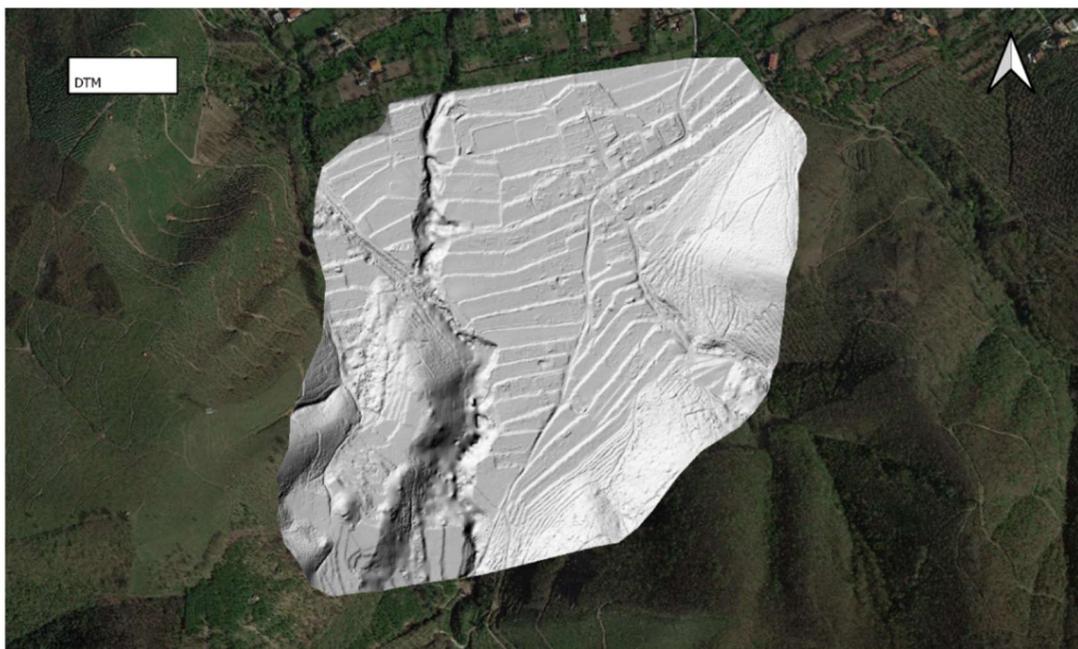
Figura 5: Digital Terrain Model dell'area di interesse realizzato basandosi sulla ortofoto fornita alla risoluzione di 20 cm dal Laboratorio ReSLEHM

È evidente la presenza, sul lato ovest dell'area modello, di un vallone interessato, da una frana, a cui sono seguiti lavori di riqualificazione. Il vallone si origina a 650 ms.l.m e confluisce nel fiume Solofrana a 180 ms.l.m. Sulla base dei rilievi effettuati a terra, si è verificato che, a causa di una mancata gestione ordinaria e straordinaria, il vallone si trova in una situazione non più idonea alla regimentazione delle acque che in esso confluiscono. Questa situazione, a causa del passare del tempo, della scarsa attenzione della popolazione e della normale erosione, ha comportato l'ostruzione delle opere di regimentazione rendendole inefficienti nello svolgimento della loro funzione.

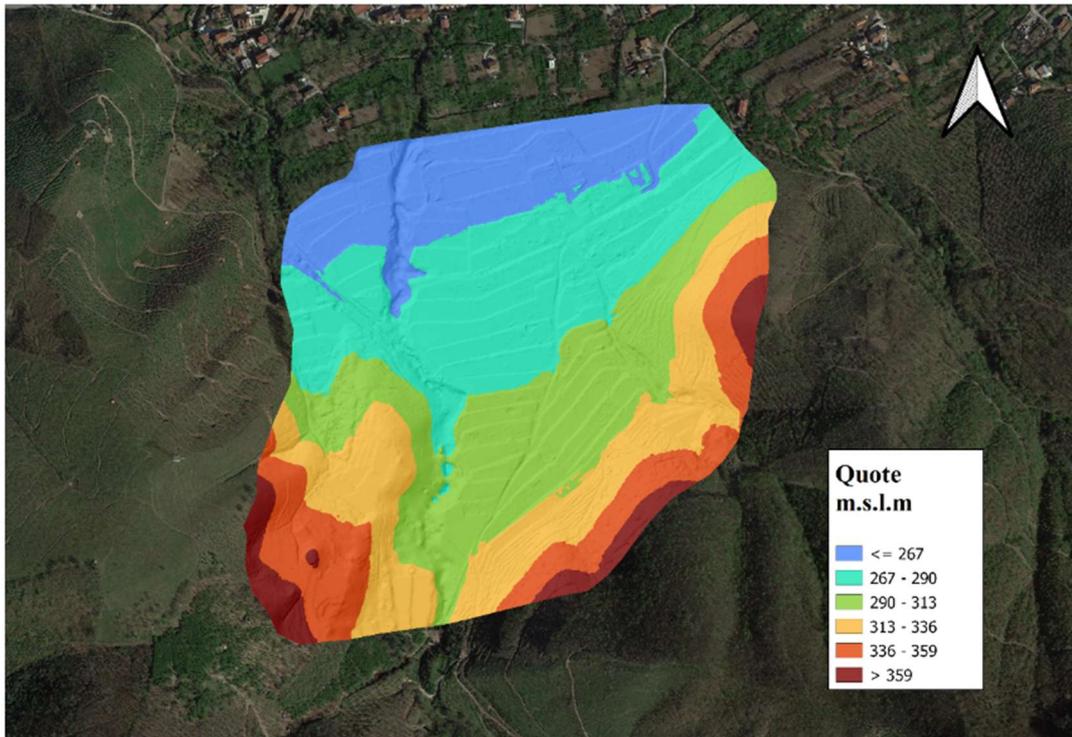
La rielaborazione dei dati ha permesso di costruire le mappe delle quote altimetriche e delle pendenze (Figure 6 e 7).

Figura 6: Carta delle quote altimetriche dell'area di interesse ottenuta a partire dall'ortofoto fornita dal laboratorio ReSLEHM alla scala 1:5000 – Elaborazione a cura di E. Grobler e D. Curcio

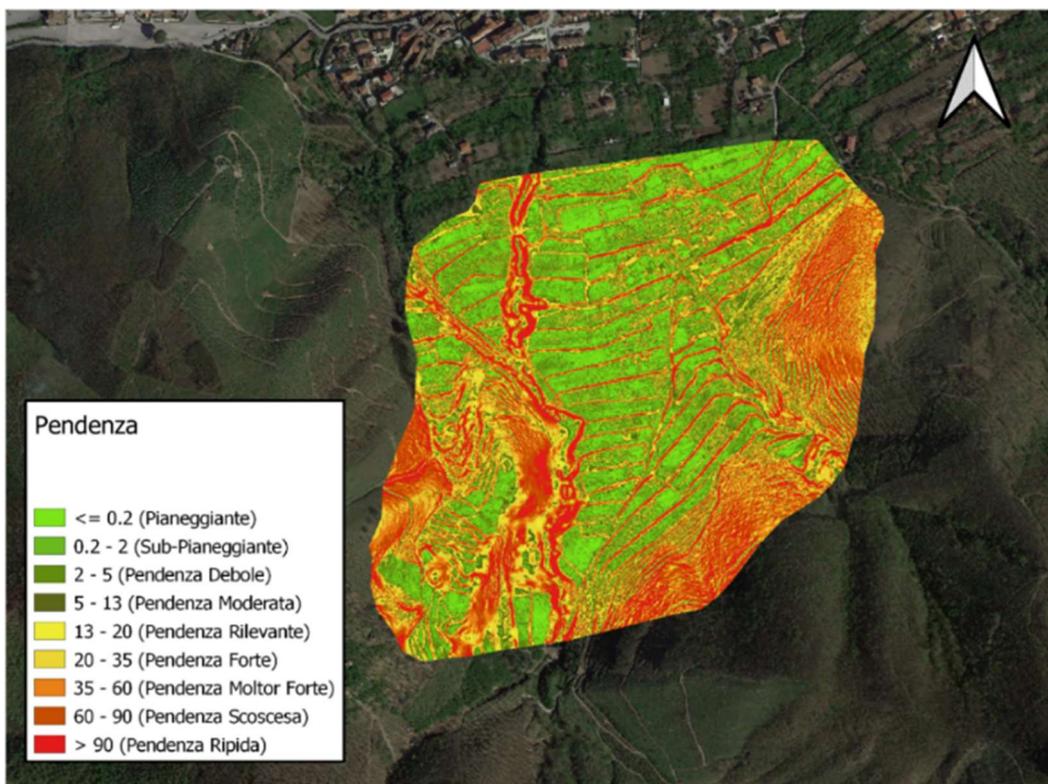
Figura 7: Carta delle pendenze dell'area di interesse ottenuta a partire dall'ortofoto fornita dal laboratorio ReSLEHM alla scala 1:5000 – Elaborazione a cura di E. Grobler e D. Curcio

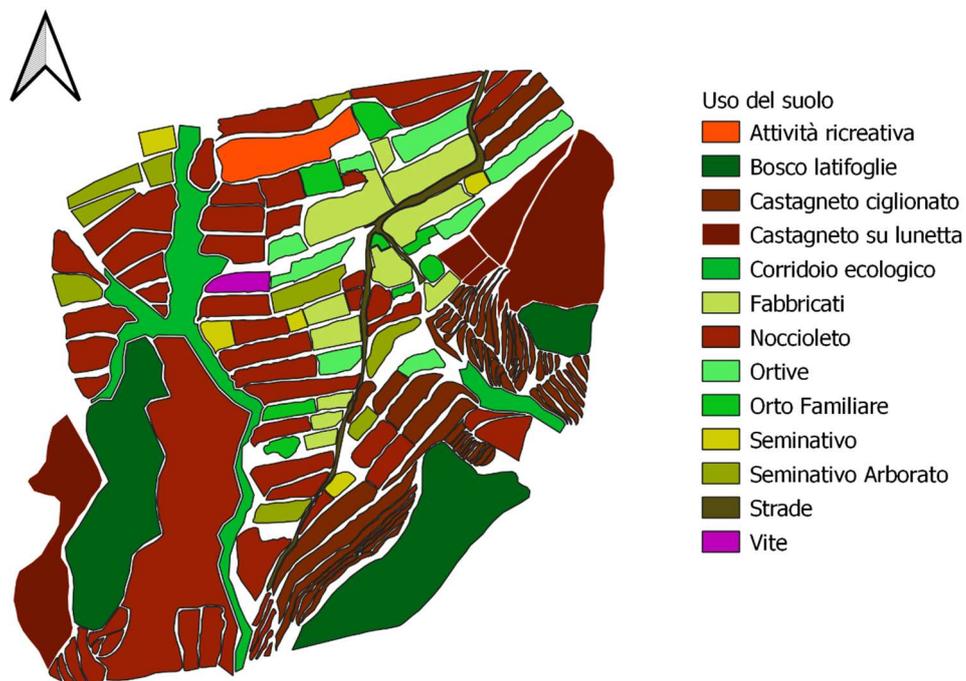
A partire dalle ortofoto georeferenziate e attraverso sopralluoghi di verifica nella zona di interesse, sono state individuate le colture presenti nell'area (figura 8) e per quelle maggiormente rappresentate, sono state elaborate le schede colturali riferite ai differenti sistemi di gestione.

Figura 8: Carta dell'utilizzo del suolo con colture presenti nell'area

A partire dalle informazioni acquisite, è stato possibile calcolare le superfici interessate per ciascuna coltura (Tabella 1).

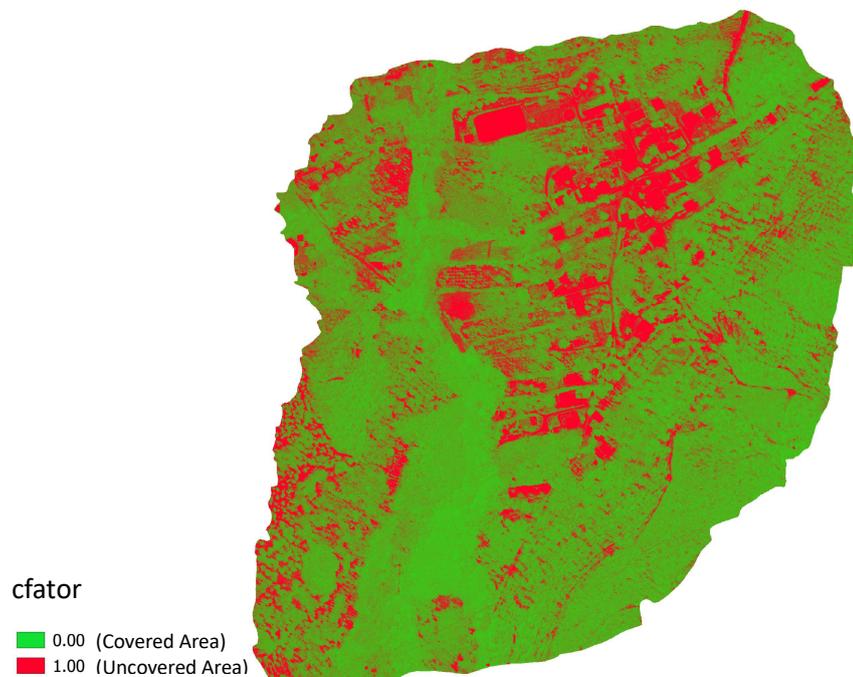
Tra i parametri citati, quello di maggiore interesse per lo studio è rappresentato dal C-Factor, che stima la copertura della vegetazione al suolo, ed è stato calcolato con la seguente equazione tratta da Durigon et al. (2014) e la cui mappa è rappresentata dalla figura 9.

$$C - Factor = \frac{-NDVI+1}{2}$$

Figura 9. Mappa della copertura del suolo elaborata con il calcolo del Fattore-C durante il mese di agosto ottenuta a partire dall'ortofoto fornita dal laboratorio ReSLEHM – Elaborazione a cura di E. Grobler e D. Curcio

Da una prima analisi risulta che la zona analizzata è caratterizzata da un'alta presenza di colture arboree ed erbacee che svolgono un'importante funzione di attenuazione dell'erosione del suolo soprattutto di quella causata dalle piogge.

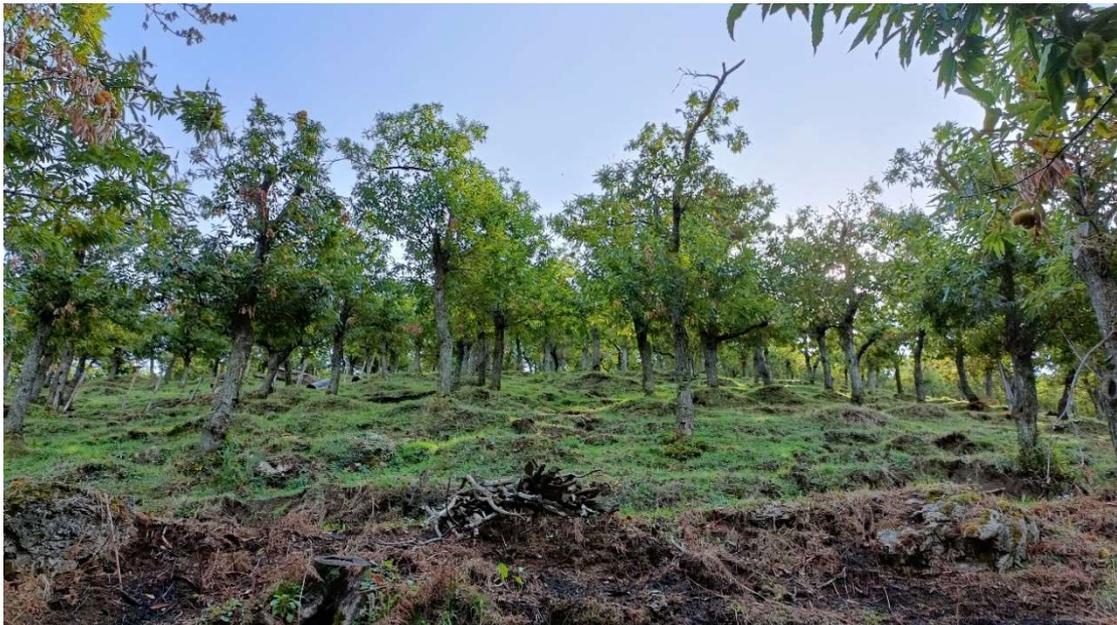
Sulla base delle misure effettuate *in situ* è stato possibile, inoltre, osservare più in dettaglio le differenze dello stato di manutenzione delle sistemazioni, particolarmente nelle aree destinate a castagneto e a bosco, della gestione delle coltivazioni con inerbimento o meno, dello stato di manutenzione dei sistemi di raccolta delle acque (figure 10-11).

Figura 10: Castagneto su lunetta

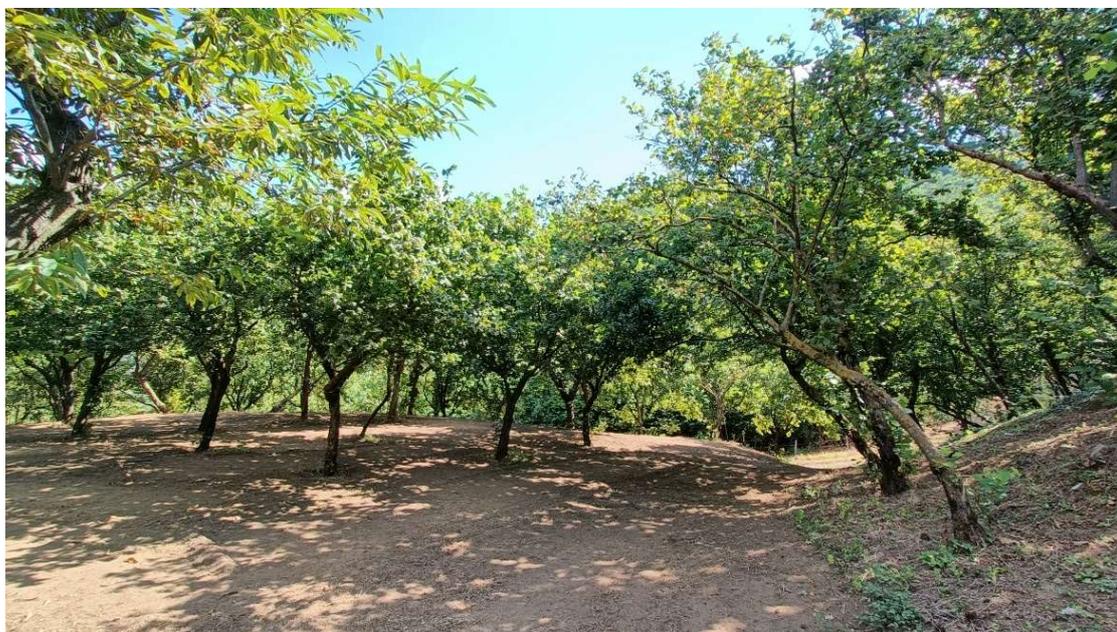
Figura 11: Noccioleto non inerbato
